Tratamento estético funcional conservador num caso clínico com complexa reabsorção alveolar

A equipa composta pelos Drs. Edson, Hiram e Marc demonstram um caso de reabilitação oral através do uso de implantes e cirurgias de enxerto dos seios maxilares.

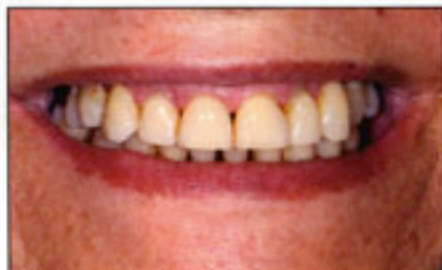
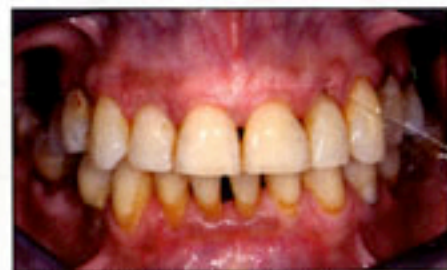
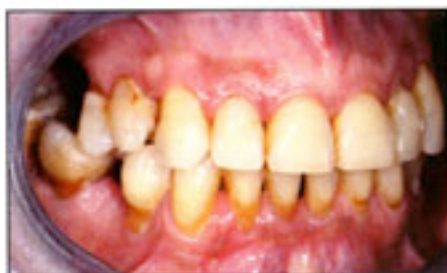
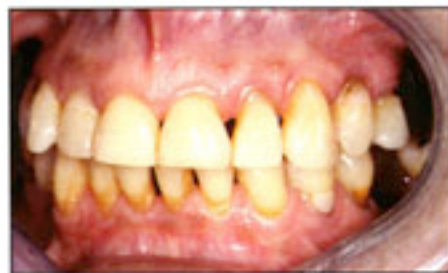
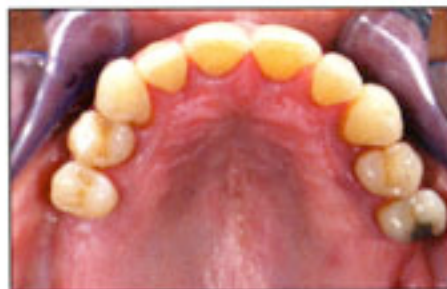
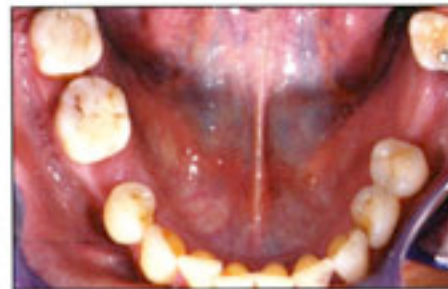
Figura 1: Sorriso inicial

Figura 2: Fotografia inicial frontal anterior

Figura 3: Fotografia lateral direita

Figura 4: Lateral esquerda

Figura 5: Vista oclusal da arcada superior

Figura 6: Vista oclusal da arcada inferior

Pensando nesta alternativa, depois de um cuidadoso exame clínico, análise da situação inicial do sorriso através do estudo fotográfico (Figuras 1 a 6), podemos observar uma linha do sorriso ligeiramente alta, exposição dos colos dos dentes, ausência de grande parte dos dentes posteriores, abertura do arco e alteração do eixo dos dentes provocada pelo esforço concentrado nos mesmos. Houve

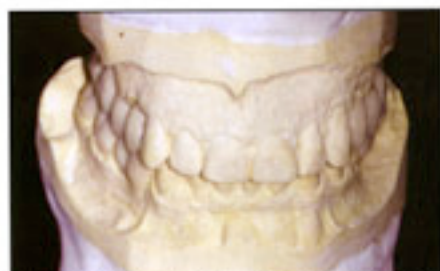
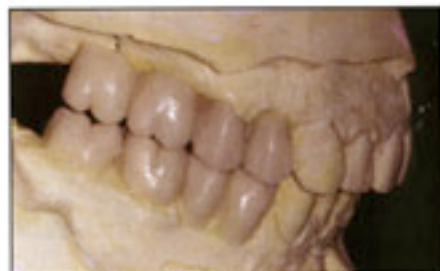
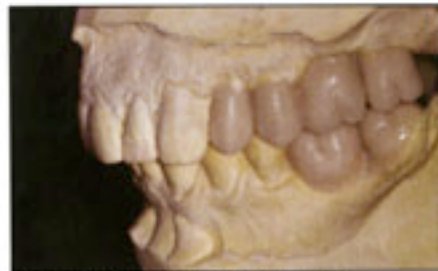
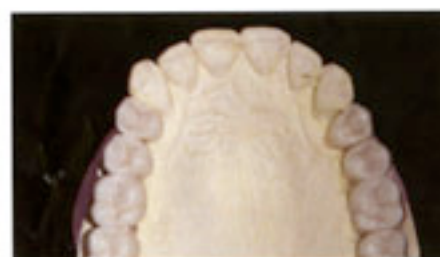
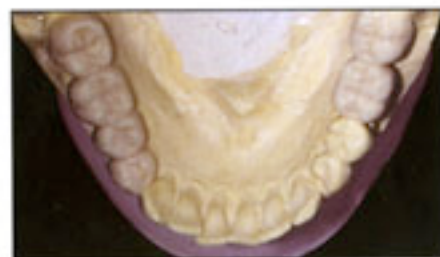
Figura 11: Modelos montados em articulador semi-ajustável com o enceramento diagnóstico realizado (vista anterior)

Figura 12: Enceramento diagnóstico realizado (vista lateral direita)

Figura 13: Enceramento diagnóstico realizado (vista lateral esquerda)

Figura 14: Enceramento diagnóstico da arcada superior (vista oclusal)

Figura 15: Enceramento diagnóstico da arcada inferior (vista oclusal)

Os modelos de estudo montados em articulador semi-ajustável são cuidadosamente analisados, fazemos as correções necessárias e realizamos o enceramento de

diagnóstico. Todo o tratamento futuro seguirá este plano (Figuras 11 a 15).

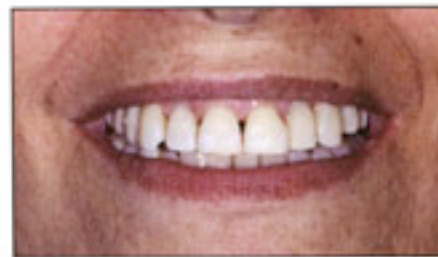
Figura 16: Prótese temporária aplicada em boca - sorriso da paciente

de todos os implantes, aplicámos os dentes temporários fixos em acrílico (Figura 16), com a correcção do eixo axial posterior dos dentes.

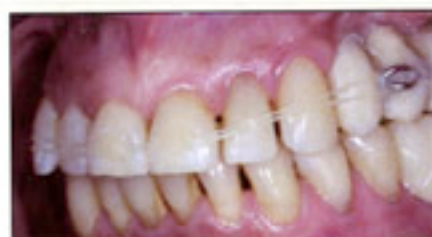
Figura 17: Aplicação de um elástico para fechamento dos diastemas anteriores

Devido à ausência dos dentes posteriores, houve uma

vestibularização do bloco anterior e a aplicação de ganchos metálicos nos dentes de acrílico superiores que servirá de ancoragem para tracionamento e reposicionamento dos dentes anteriores através de elástico (Figura 17).

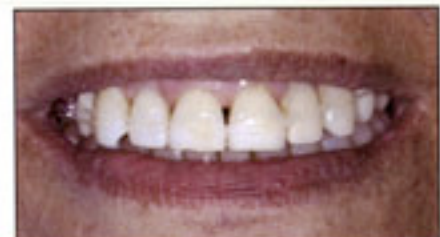
Figura 18: Uma semana após, já observamos uma considerável evolução

Uma semana depois já podemos ver a evolução do tracionamento, com os espaços interproximais praticamente fechados (Figura 18).

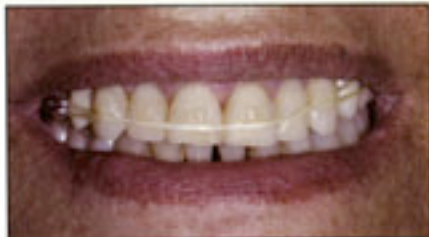
Figura 19: Três semanas com o uso do elástico

Após três semanas, os diastemas estão completamente fechados (Figura 19).

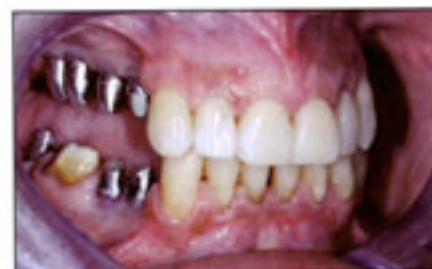
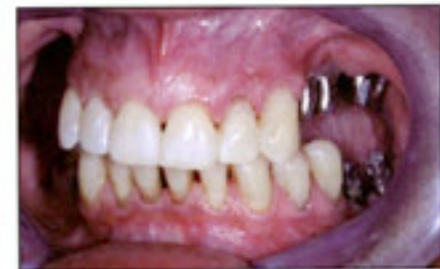
Figura 20: Vista lateral direita dos falsos cotos

Figura 21: Vista lateral esquerda dos falsos cotos prontos para receber as prótese finais

A remoção dos dentes temporários para a prova das estruturas em metalo-cerâmica (Figuras 20 e 21) evidenciam as gengivas que se encontram perfeitamente saudáveis.

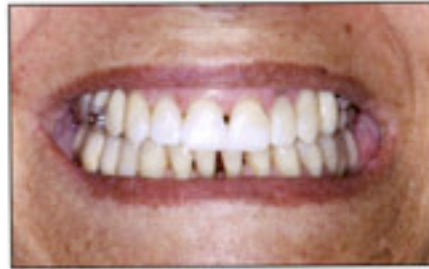
Figura 22: Ferulização do bloco anterior com compósito

No dia da prova estética fizemos a splintagem dos dentes superiores, bloco anterior (Figura 22) e realinhámos o plano anterior com composto, pois o mesmo estava plano.

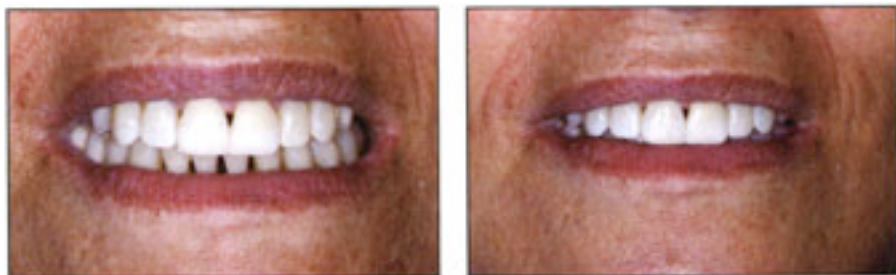
Figuras 23 e 24: Prova estética das prótese em metalo-cerâmica

A vista do sorriso com a prova dos trabalhos em por-

celana antes de acabados pode ser observada nas figuras 23 e 24.

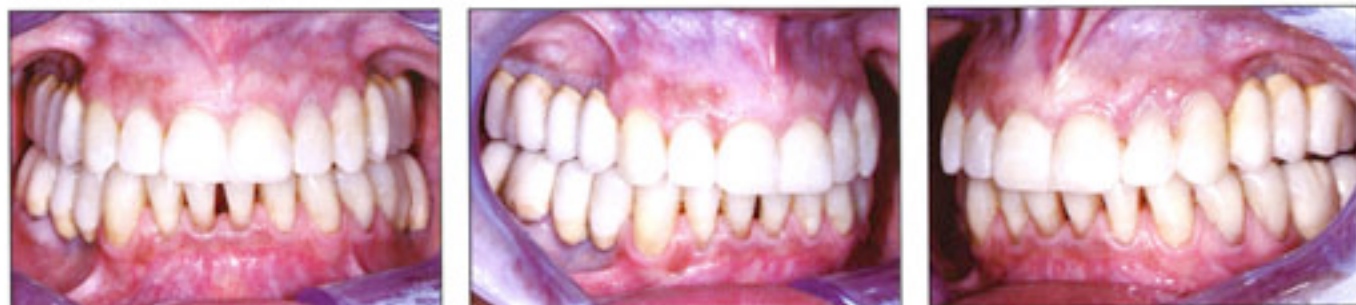
Figuras 25, 26 e 27: Duas semanas após a aplicação do trabalho final (vistas anterior, lateral direita e esquerda)

O trabalho final aplicado em boca no dia da colocação (Figuras 25, 26 e 27), com o fechamento da ameta cervical entre o 11 e 21.

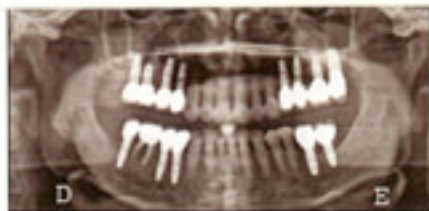
Figura 29: Ortopantomografia final

Na radiografia final observamos na região dos maxilares superiores o resultado das cirurgias de elevação dos seios maxilares, com implantes de 14mm na região do 17 e 15, 12mm, nos 14, 24 e 25 e 10mm nos 16, 26 e 27. Nenhuma outra técnica cirúrgica nos maxilares superiores atroficos permite a aplicação deste número de implantes na região posterior e com o mesmo grau de sucesso (Figura 29).

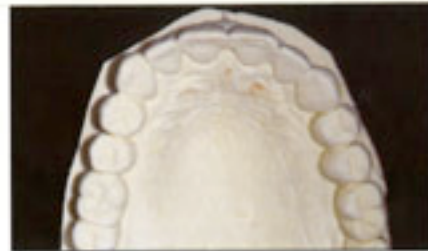
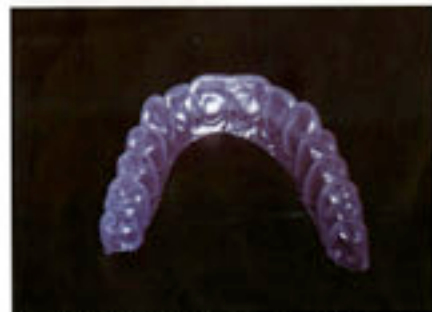
Figura 30: Modelo da arcada superior depois de finalizada a prótese

Figura 31: Estabilizador da oclusão realizado com placa de vinil a vácuo

Concluída a reabilitação, fizemos a moldagem da arcada superior, obtivemos o modelo em gesso para a confecção de uma placa de vinil termoformada para protecção de todo o conjunto da reabilitação e estabilidade oclusal (Figuras 30 e 31). ■
